Asbestinventarisatetest

Groot Begijnhof 40, 3300 Tienen

Attestnummer : 20230121-000225.000

Uitgegeven op : 21.01.2023

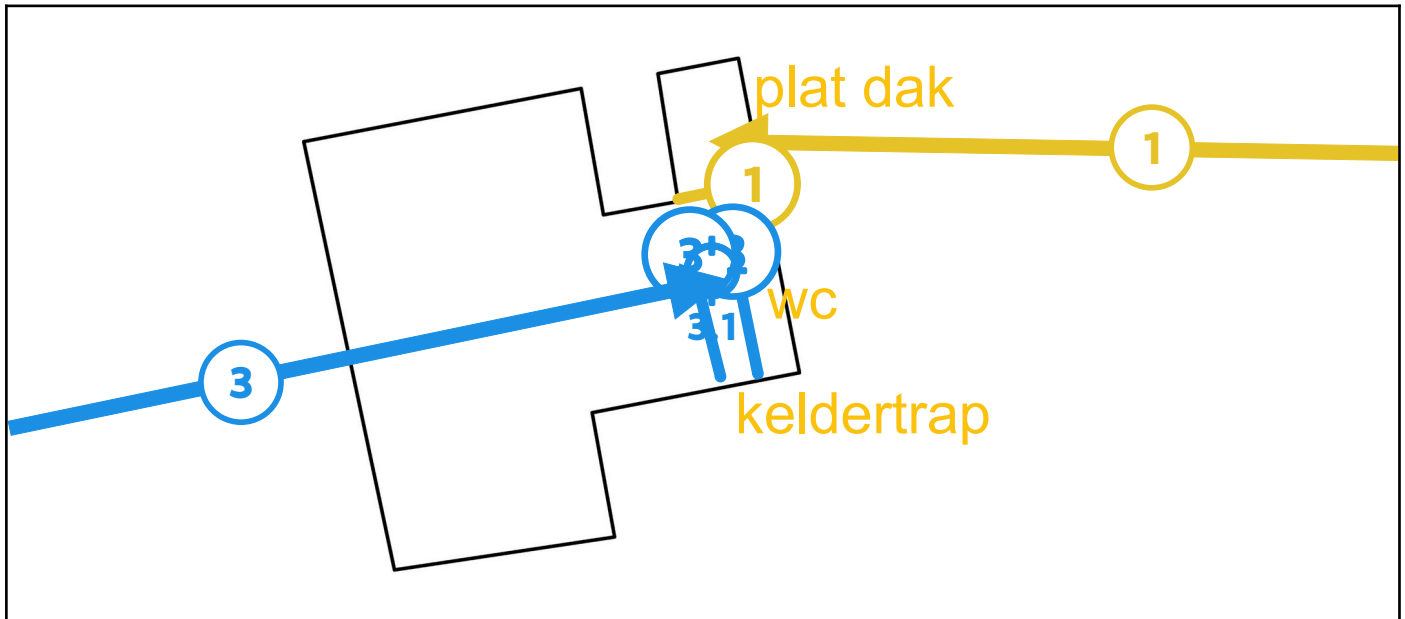
Plan 1.1: plan daken

Beschrijving	Type	Actie
1. Roofing plat dak achter	Asbestmateriaal	Zorgvuldig beheren
3. platen plafond keldertrap	Geen asbest	-
3.1 Code: 202212-16-18_004	Puntmonster	-

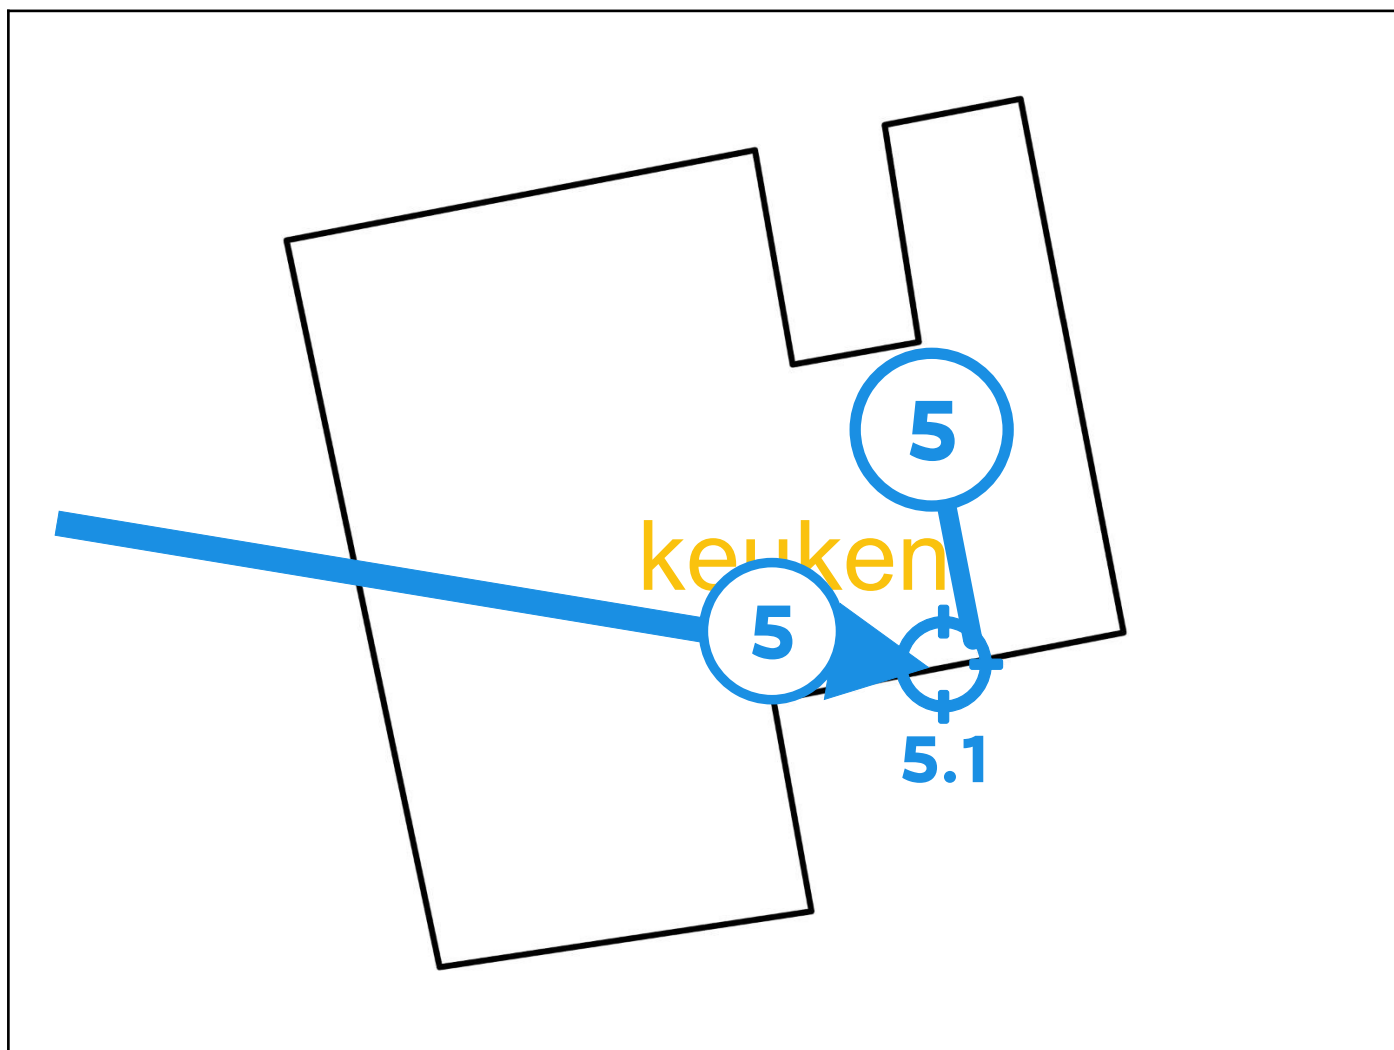
Plan 1.2: Plan gelijkvloers

Beschrijving	Type	Actie
5. pleister keuken	Geen asbest	-
5.1 Code: 20221216-18_001	Mengmonster	-

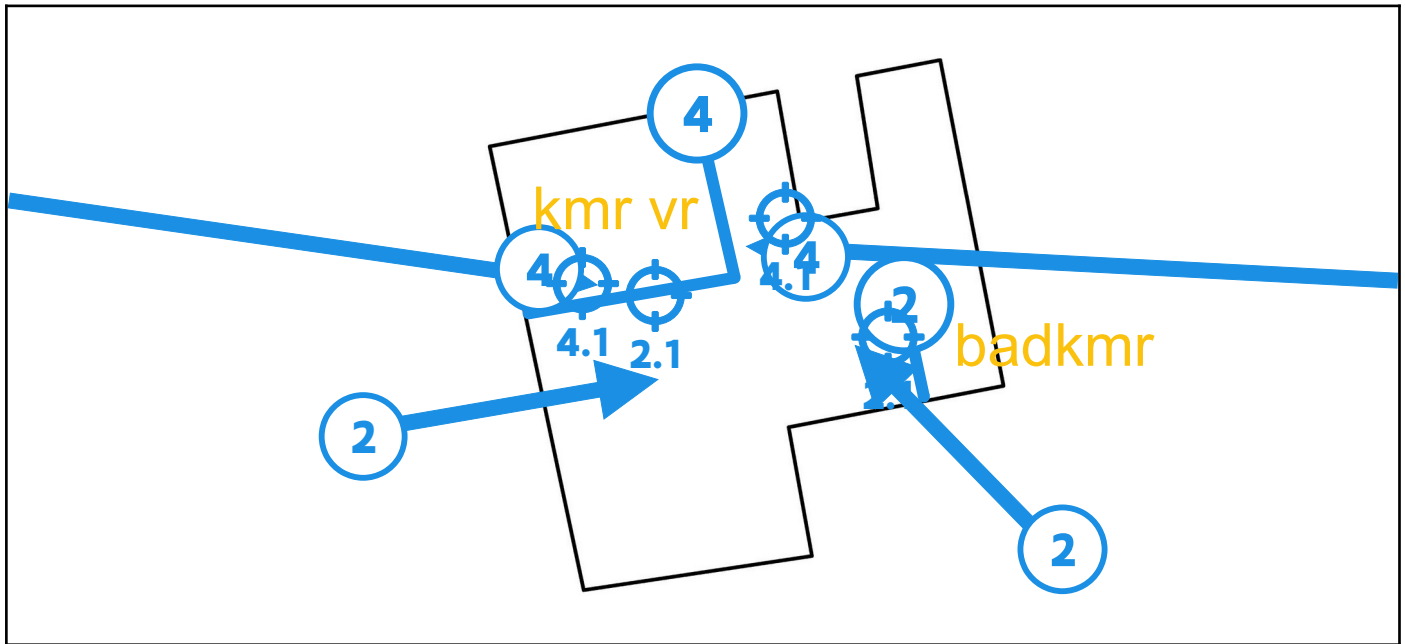
Plan 1.3: plan 1e verdieping

Beschrijving	Type	Actie
2. Oude vinyl onder nieuwe, kamers voor en achter	Geen asbest	-
2.1 Code: 20221216-18_003	Puntmonster	-
4. vinyl onder tapijt kamer en traphal boven	Geen asbest	-
4.1 Code: 20221216-18_002	Puntmonster	-

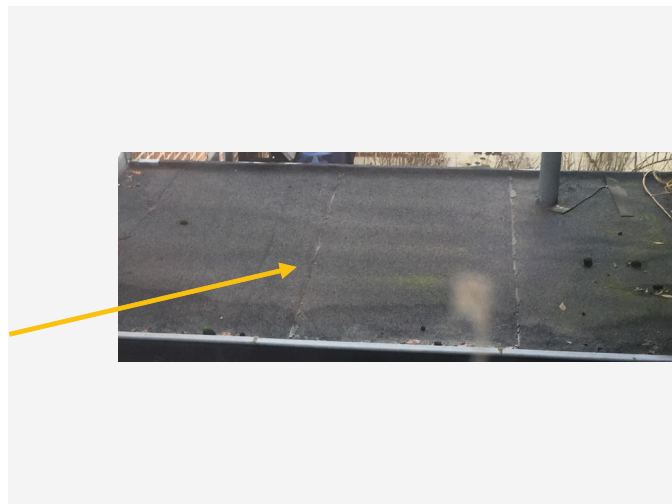
Het asbestmateriaal valt onder de mijlpaal van 2040.

Eindbeoordeling materiaalrisico	Laag materiaalrisico en/of verlaagde kans op vezelvrijgave
---------------------------------	--

Gebondenheid	Categorie 1: hechtgebonden in oorsprong
Asbestsoort (vezeltype)	Crocidoliet aanwezig
Asbestconcentratie	Laag (< 50%)
Afschermingsgraad van het gehele materiaal	Geheel of deels vrij aan de buitenlucht
Toestand van het materiaal	Licht beschadigd, licht verweerd. Intact materiaal type Pical – asbestboard of categorie III 'gebondenheid'

Beschrijving	Roofing plat dak achter
Omgeving	Buiten
Primaire drager	Plat dak
Asbestmateriaal	Dak- en gevelbekleding - Roofing
Bindmiddel van asbestmateriaal	Bitumen (roofing, teer, asfalt)
Gebondenheid op basis van bindmiddel	Hecht
Hoeveelheid (oppervlakte - aantal)	• 5,00 m ² - 1 stuk
Totale oppervlakte	5,00 m ²
Eenvoudig bereikbaar	Ja
Bevestigingswijze	• Verlijmd, ingegoten, versmeerd
Identificatiemethode	Vaststelling zonder monsternamen

- Zorg voor een veilig beheer. Vermijd het beschadigen van het asbestmateriaal. Controleer de toestand jaarlijks op wijzigingen.

- Eenvoudige handelingen: enkel door erkend asbestverwijderaar
Indien dit na labo test positief blijkt te zijn, laten verwijderen door erkende dakwerker.

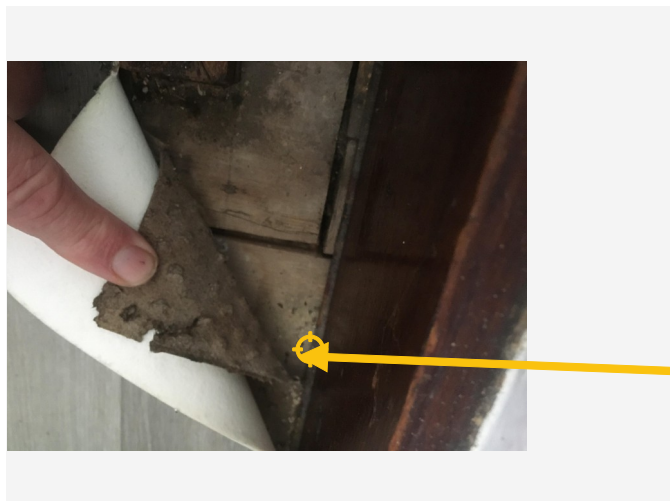
Fiche 2: Oude vinyl onder nieuwe, kamers voor en achter

Geen asbest

#	Type	Referentie	Resultaat
2.1	Puntmonster	20221216-18_003	Geen asbest

Beschrijving	Oude vinyl onder nieuwe, kamers voor en achter
Omgeving	Binnen
Primaire drager	Vloer

Bindmiddel van materiaal	Kunststof of -hars
Gebondenheid op basis van bindmiddel	Hecht
Hoeveelheid (oppervlakte - aantal)	• 30,00 m ² - 1 stuk
Totale oppervlakte	30,00 m ²
Identificatiemethode	Vaststelling met monstername
Destructieve handeling voor identificatie	Nee

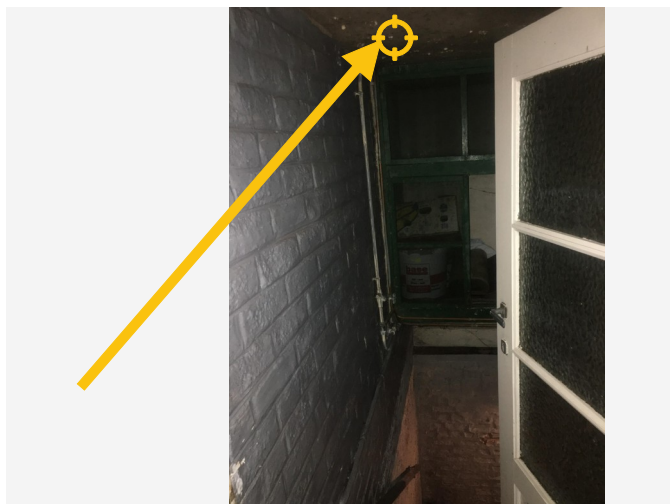
Fiche 3: platen plafond keldertrap

Geen asbest

#	Type	Referentie	Resultaat
3.1	Puntmonster	202212-16-18_004	Geen asbest

Beschrijving	platen plafond keldertrap
Omgeving	Binnen
Primaire drager	Plafond
Bindmiddel van materiaal	Karton - papier - viltachtig

Gebondenheid op basis van bindmiddel	Niet-hechtgebonden
Hoeveelheid (gewicht - aantal)	• 8,00 kg - 1 stuk
Totaal gewicht	8,00 kg
Identificatiemethode	Vaststelling met monstername
Destructieve handeling voor identificatie	Nee

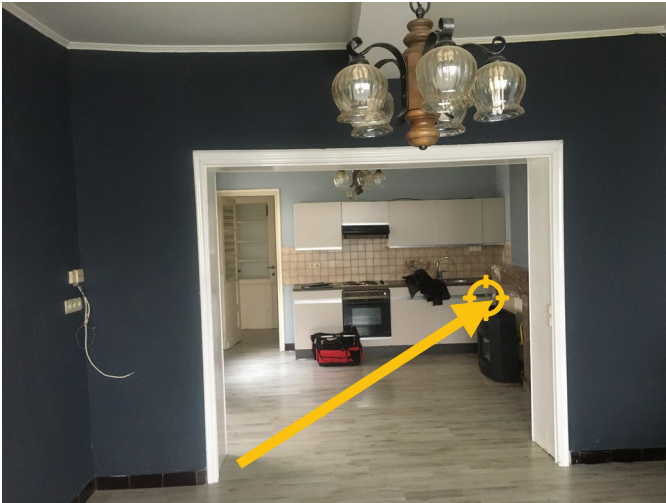
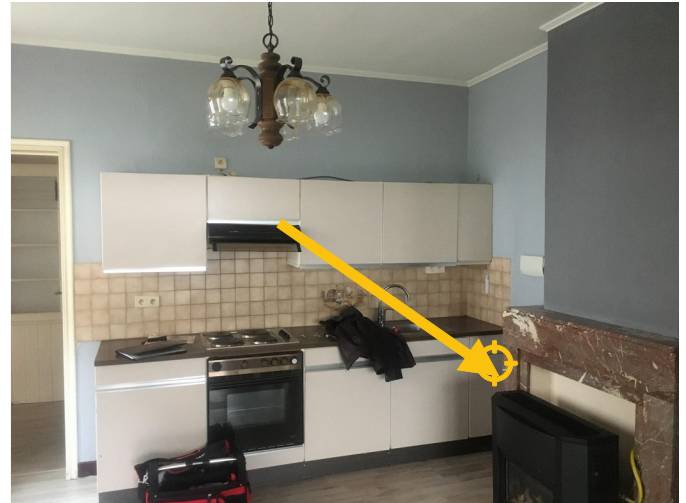
Fiche 5: pleister keuken

Geen asbest

#	Type	Referentie	Resultaat
5.1	Mengmonster	20221216-18_001	Geen asbest

Beschrijving	pleister keuken
Omgeving	Binnen
Primaire drager	Binnenwand
Bindmiddel van materiaal	Gips - kalk

Gebondenheid op basis van bindmiddel	Niet-hechtgebonden
Hoeveelheid (oppervlakte - dikte - aantal)	• 100,00 m ² - 1,50 cm - 1 stuk
Totaal volume	1,50 m ³
Identificatiemethode	Vaststelling met monstername
Destructieve handeling voor identificatie	Nee
